# グラスウール断熱の壁内結露の例

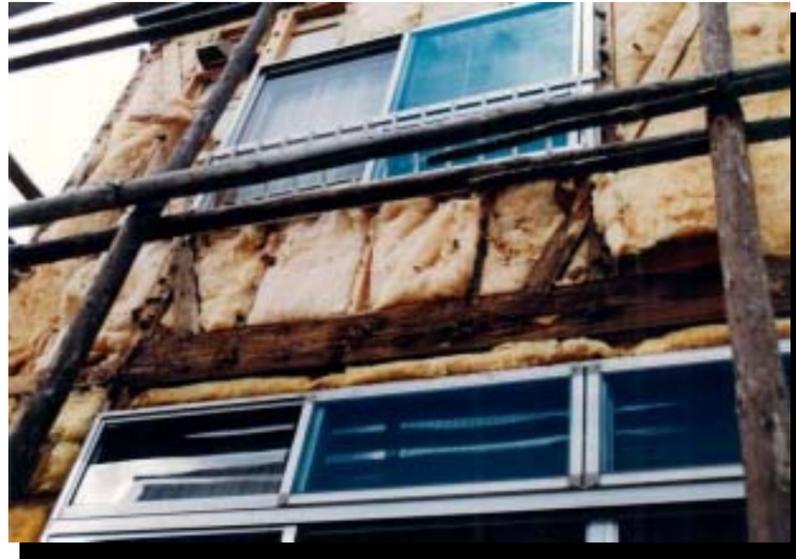
壁内結露による腐朽

室内を快適にするために、住宅を高気密高断熱化することは、省エネルギーの観点から見れば、大切なことです。けれど、ただ、断熱材を沢山入れればよいというものではありません。室内外で温度差があるわけですから、そこに、湿気があれば、必ず壁の中で結露が発生します。見えないところなので知らないうちに、右の写真の用に、構造材まで腐らせてゆきます。恐ろしいことです。また、壁の中で発生するカビやダニは、アトピーや、ぜんそくを引き起こしたり、症状を悪化させたりもします。

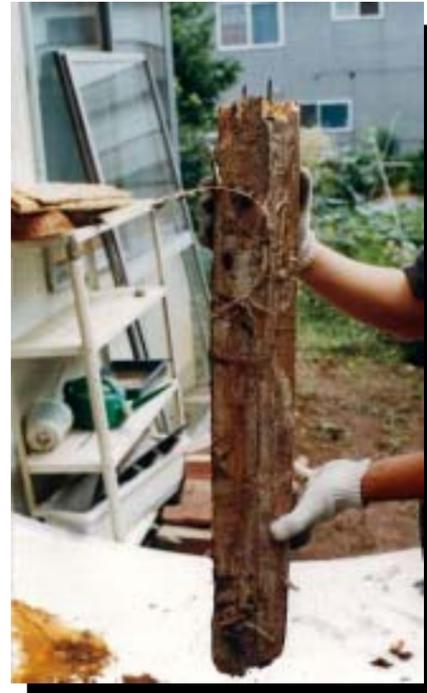
腐朽した木材

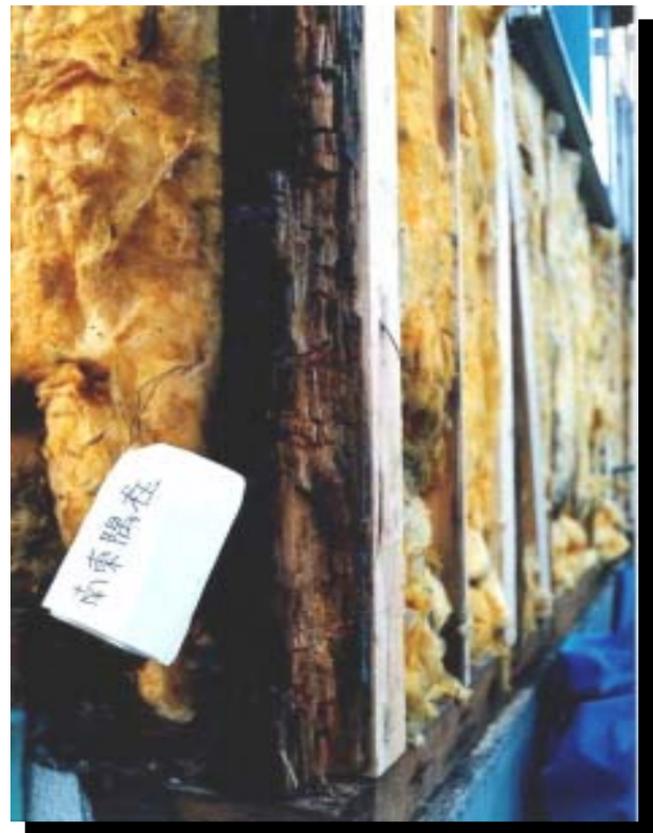
結露により腐食した柱

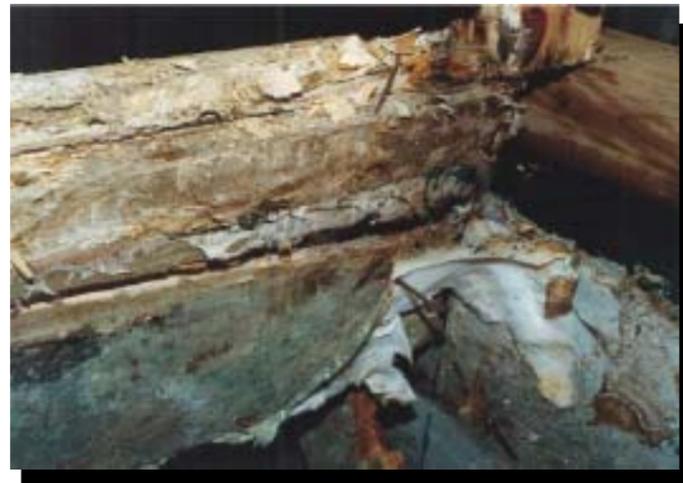
土台の腐朽と発達した菌糸
